Bauhistorische Studien zu den Synagogen in Mecklenburg

Dissertation

von
Heidemarie Gertrud Vormann
geboren am 26.06.1965
aus Bamberg

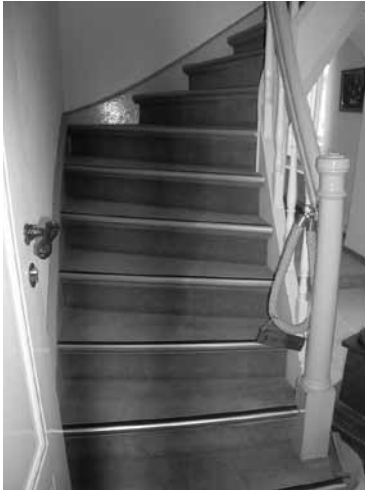
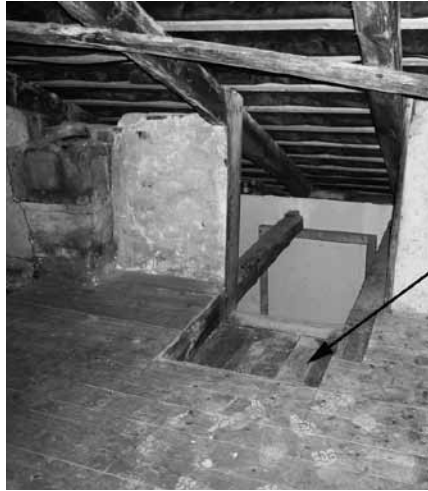
393-394 Boizenburg, ehemalige Synagoge, Mitteltrakt, Treppenlauf (EG/OG), und Dachraum, Übergang in den Südtrakt (2007)

Vom südlichen und nördlichen Dach gibt es als Verbindung in den Dachraum des Mitteltraktes jeweils eine an und in zwei Gefachöffnungen in den Fachwerkmittelwänden montierte einfache hölzerne Behelfsleiter.

Dass diese dreistufige Verbindung von der Obergeschoss-Mitteltraktebene in den Nordtrakt schon zur Zeit der Nutzung als Synagoge bestanden hat, wird angenommen. Zur Zeit verbinden drei Stufen den Nordtrakt mit dem Verbindungsgang des Mitteltraktes. Die hölzernen Setz- und Trittstufen sind mit hellblauem Velours beklebt.

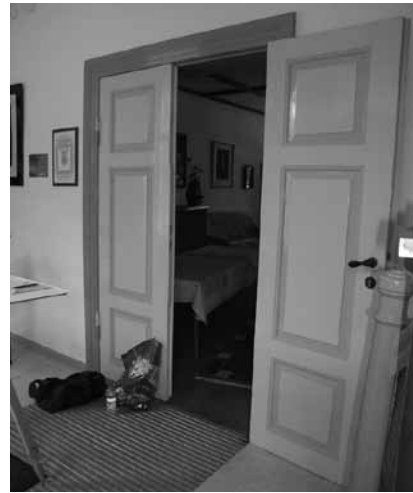
395-396 Boizenburg, ehemalige Synagoge, Südtrakt, Türbeschlag der Bodeneingangstür, und Erdgeschoss, Eingangstüren in den Versammlungssaal (2007)

Alle weiteren heutigen Türen im Erdgeschoss des Haupt- und Nordtrakts stammen aus der Zeit des letzten Umbaus. Diese werden hier nicht beschrieben. Die Türen im Erdgeschoss des Südtrakts stammen eindeutig aus älterer Bauzeit, jedoch fehlen die meisten Türblätter, und es lassen sich keine Angaben finden, von wem und wann sie gebaut worden sind.

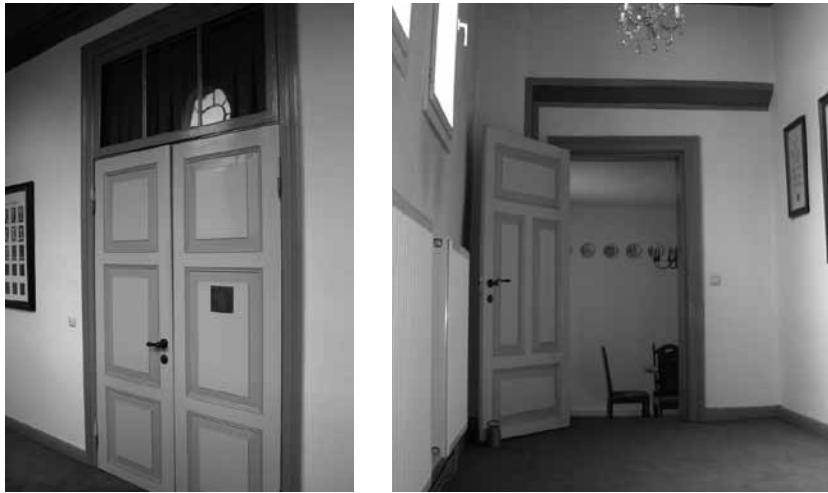
397-398 Boizenburg, ehemalige Synagoge, Obergeschoss, Eingangstüren in den „Tempelraum“, und Nordtrakt, Eingangstür (2007)

Den Erdgeschosstüren ähnlich, zeigen sich die Türen im Obergeschoss. Die in den Hauptraum führende Doppeltür ist 1,424 m breit, ohne Oberlicht 2,22 m, incl. Oberlicht 2,99 m hoch. Sie wurde als Rahmenfüllungstür mit unterschiedlich hohen Holzkassetten gefertigt. Das sich über der Tür befindliche Oberlicht ist verglast und wird von zwei dünnen Holzsprossen unterteilt. Die Beschläge stammen aus einer jüngeren Umbauzeit.

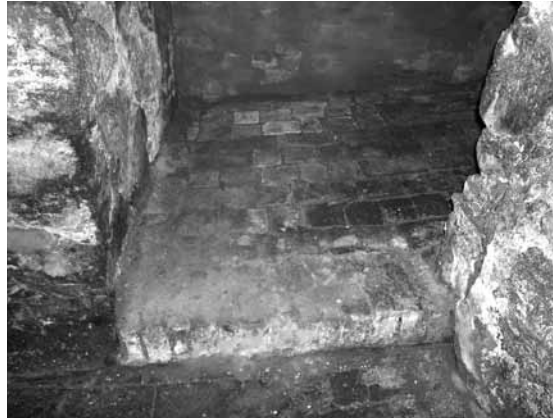
399 Boizenburg, ehemalige Synagoge, Gang zum Kellerraum (2007)

Bei dem im Jahr 2007 durch die Verfasserin durchgeführten Aufmaß wurde auch das Untergeschoss dokumentiert. Hierbei handelt es sich um einen rechteckigen, in Ost-West-Richtung gestreckten Raum, welcher von einer Ziegelsteintreppe (Rollschicht-Stufen aus Ziegel-Klinker) erschlossen wird, die sich unterhalb der Treppe des südlichen Haustrakts befindet.

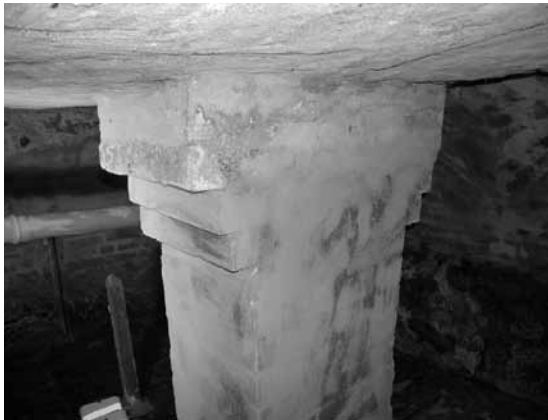
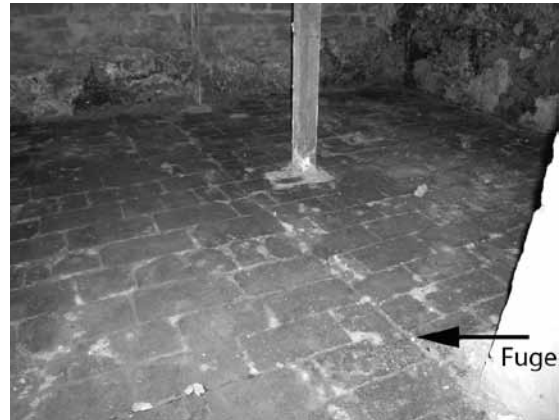
400-401 Boizenburg, ehemalige Synagoge, Kellergeschoss, abgetreppter Stützenkopf und vorhandener Bodenbelag (2007)

Hälfte unter dem südlichen Hof. Im hinteren, östlichen Raumabschnitt ist eine etwa 75 cm hohe Brüstung zu finden, die zur Ablage von Kleidung, Ritualgegenständen oder Leuchtern etc. gedient haben könnte.

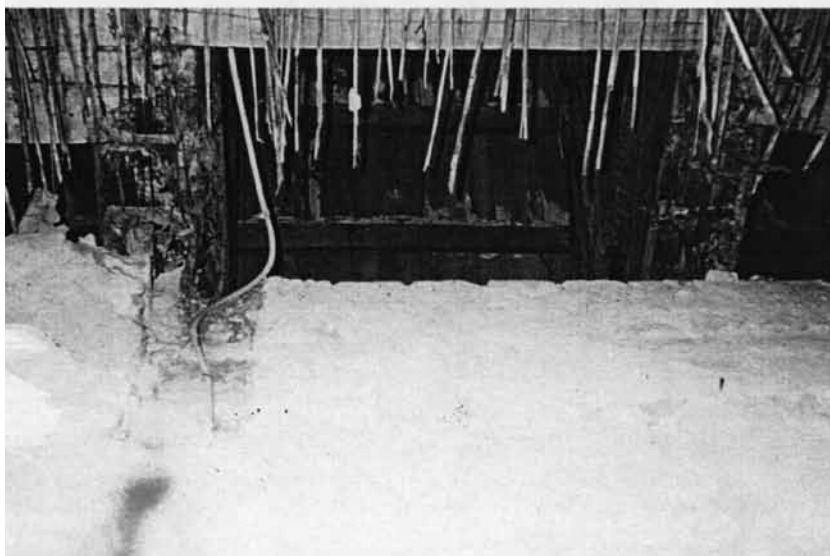
Schadensbereich Balken 4-6-süd-
(Deckenunterseite)

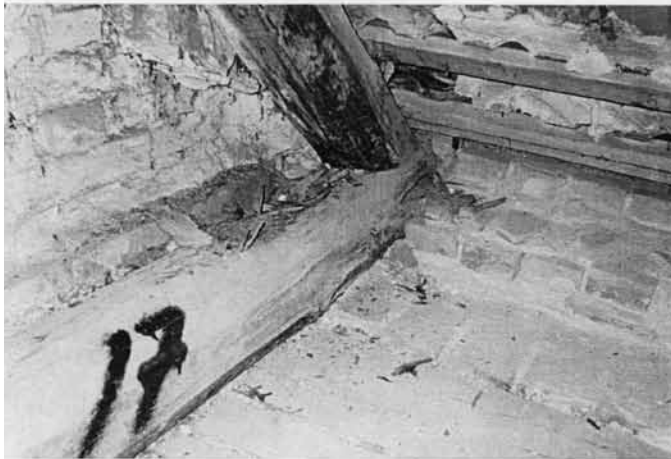
C 017/3 Fortsetzung: Schadensbilder zu den befallenen Balkenköpfen.

Balken + Sparren 17 - süd-
Bräunfäule (Nagelfäulepilze)

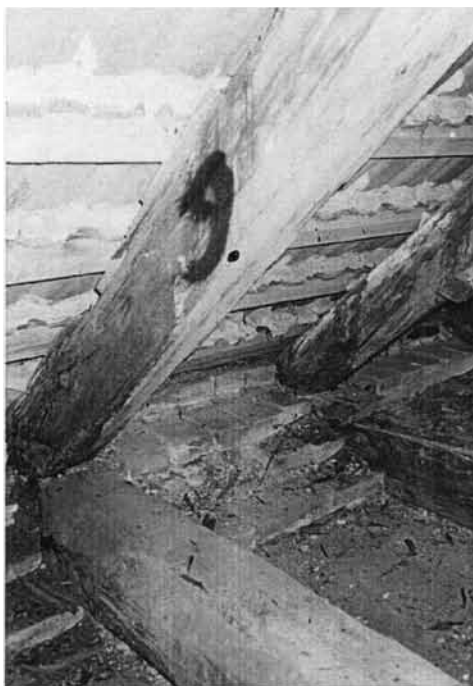
C 017/4

Fortsetzung: Schadensbilder zu den befallenen Balkenköpfen.

Sparren 9
+ Balken - nord-
Braunfäule
(Naßfäulepitze)

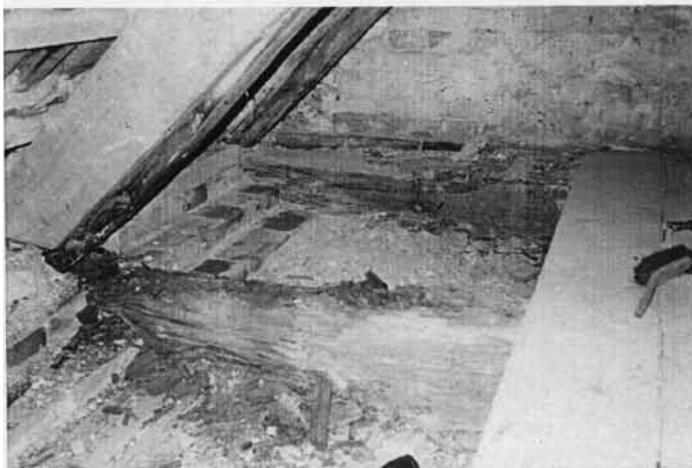
Balken 16+17 - nord- : FH-Befall

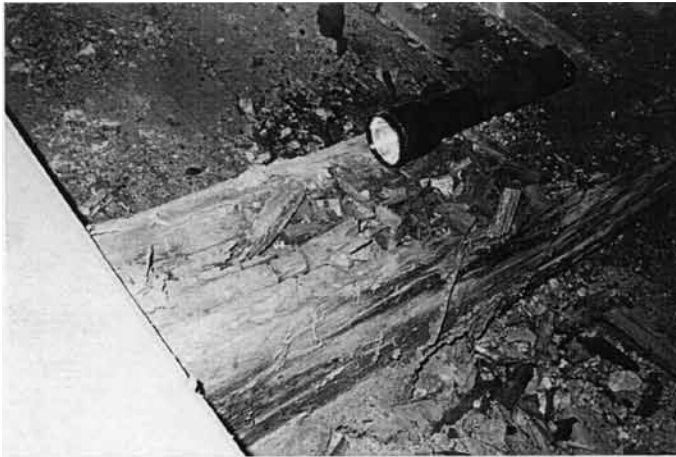
C 017/5 Fortsetzung: Schadensbilder zu den befallenen Balkenköpfen.

Balken 16 - nord- : EH-Befall
Myzelien /- Stränge
Bräunfäule
Grober Würfelbruch

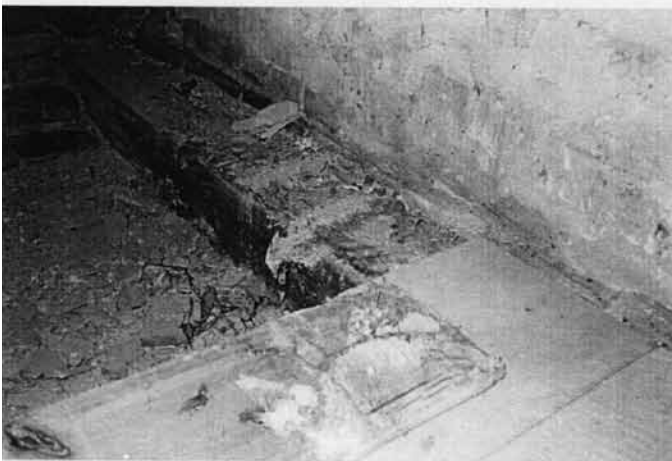
Balken 17 - nord- : EH-Befall
(frisches Myzel
am Dielungsbrett)
